# القصر العباسي

## قلعة بغداد

(مع ٧ اشكال و ٤٧ لوحة)

### حالة القصر ، قبل الترميم

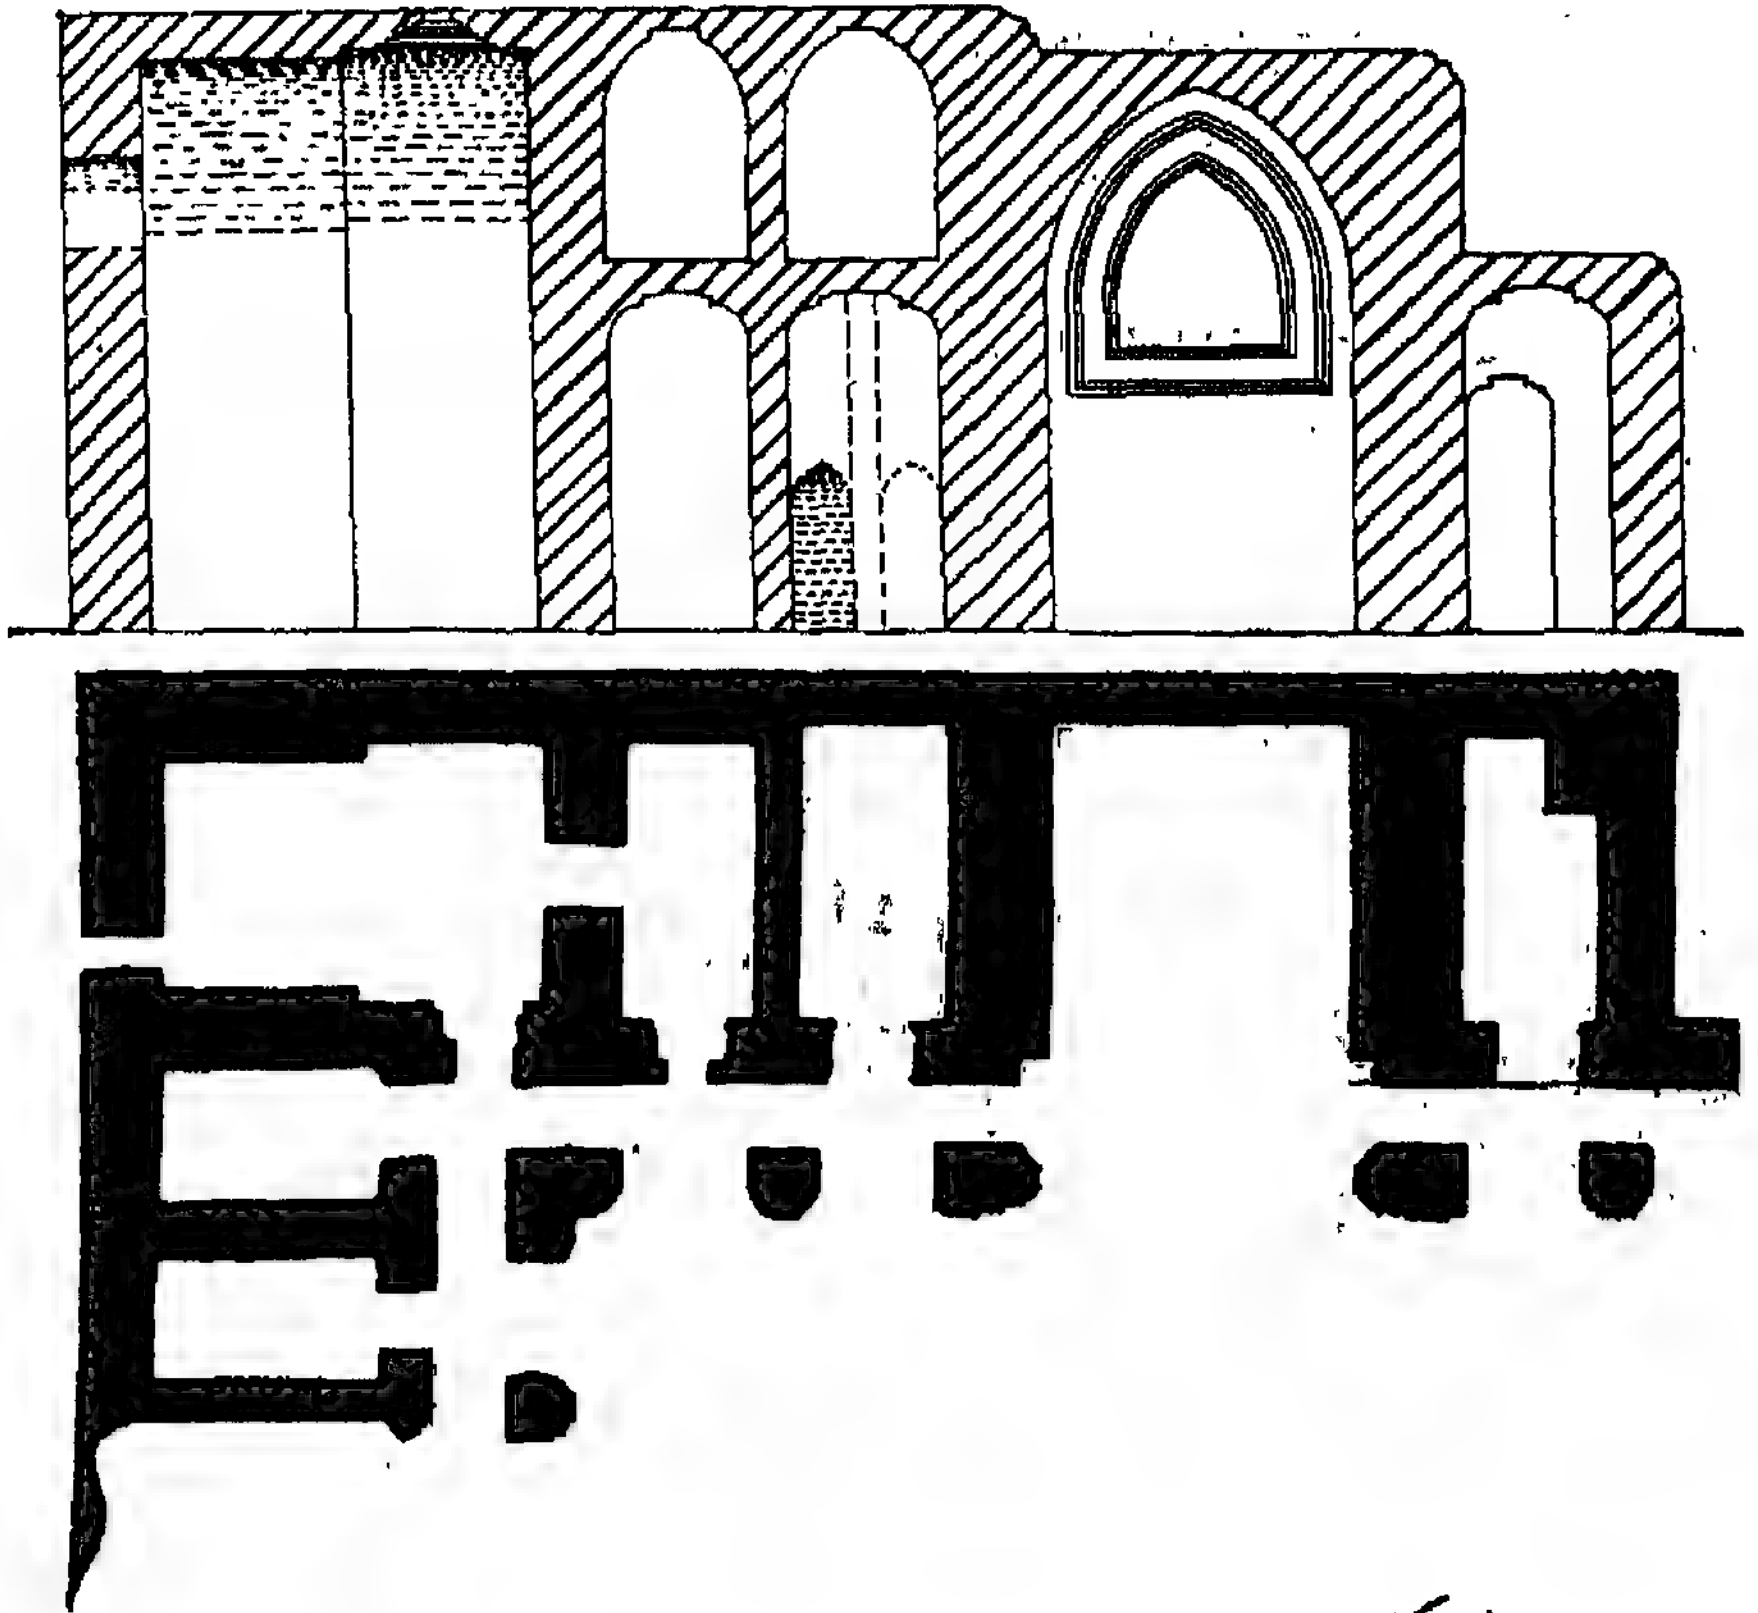
(شكل ٢) - مخطط ومقطع الاقسام القائمة  
في الجبهة الشرقية

تقابل الغرفة (ب ١) والايوان (أ) والغرفتين (ب ٢ و ٣)  
والقاعة (ق ٦) من المخطط المدرج في الصفحة ٤

ان فتحة هذا الايوان البديع تتصل بصحن مستطيل  
قليلا ، (طوله ٢١.٥ وعرضه ٢٠ امتار) . كان هذا  
الصحن محاطا برواق ذي طابقين ، وكان تنفتح وراء  
طوق هذا الرواق ابواب الغرف ، من ارضية وفوقانية .  
غير ان في بعض الجهات ، يتحد الطابقان لتكوين قاعات  
مرتفعة ، مثل الايوان (انظروا المقاطع في الاشكال ٢  
و ٣ و ٤ المدرجة في الصفحات ١٠ ، ١١ ، ١٢) .

وهذه العقادات مشيدة على احدى الشكلين التاليين بوجه عام (لاحظوا المقاطع ٣ ، ٤ ، ٥ في الصفحات ٩ ، ١٠ ، ١١) :-

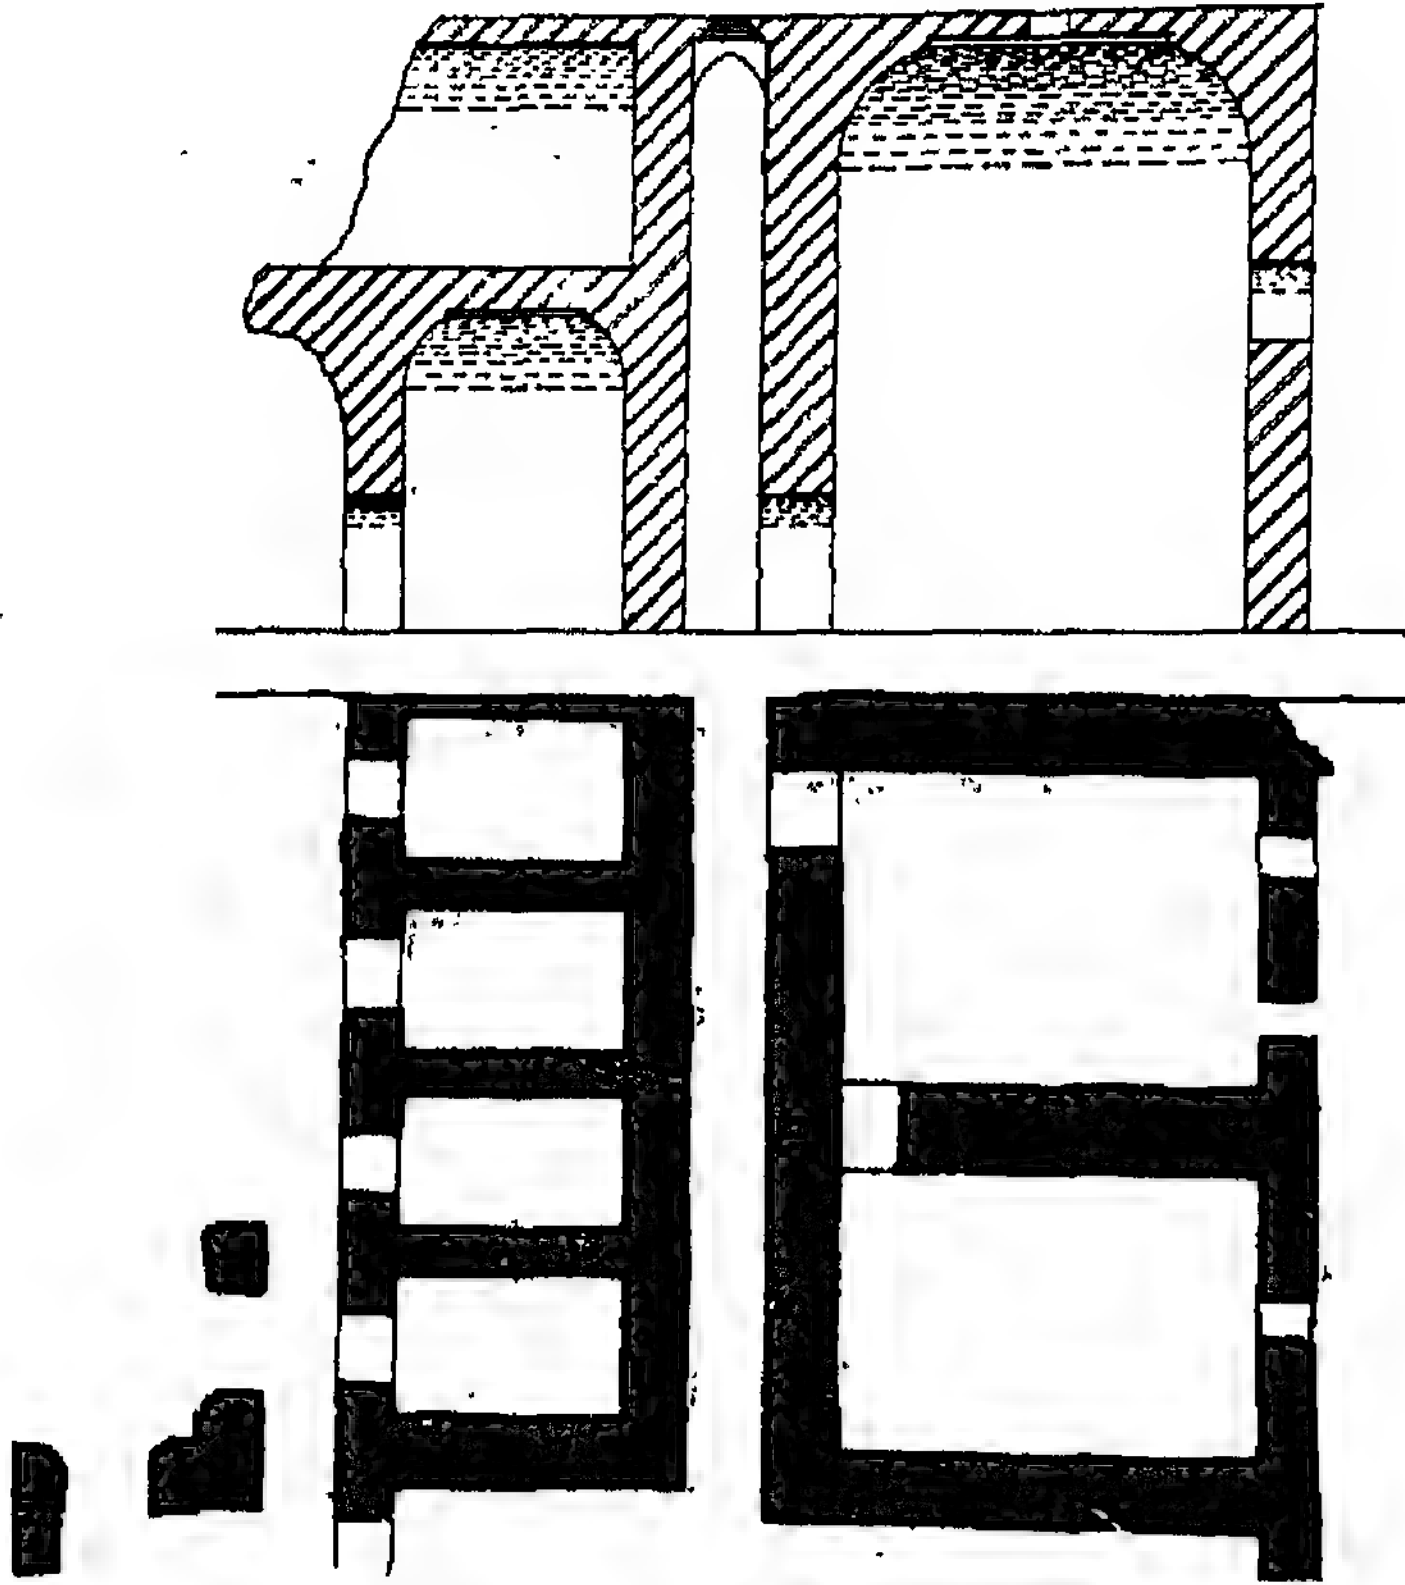
(شكل ٣) - مخطط ومقطع قسم من الجبهة الجنوبية

تقابل الغرف (ل ١ - ٤) والقاعتين (ق ٣ ، ٤)  
من المخطط المدرج في الصفحة ٤

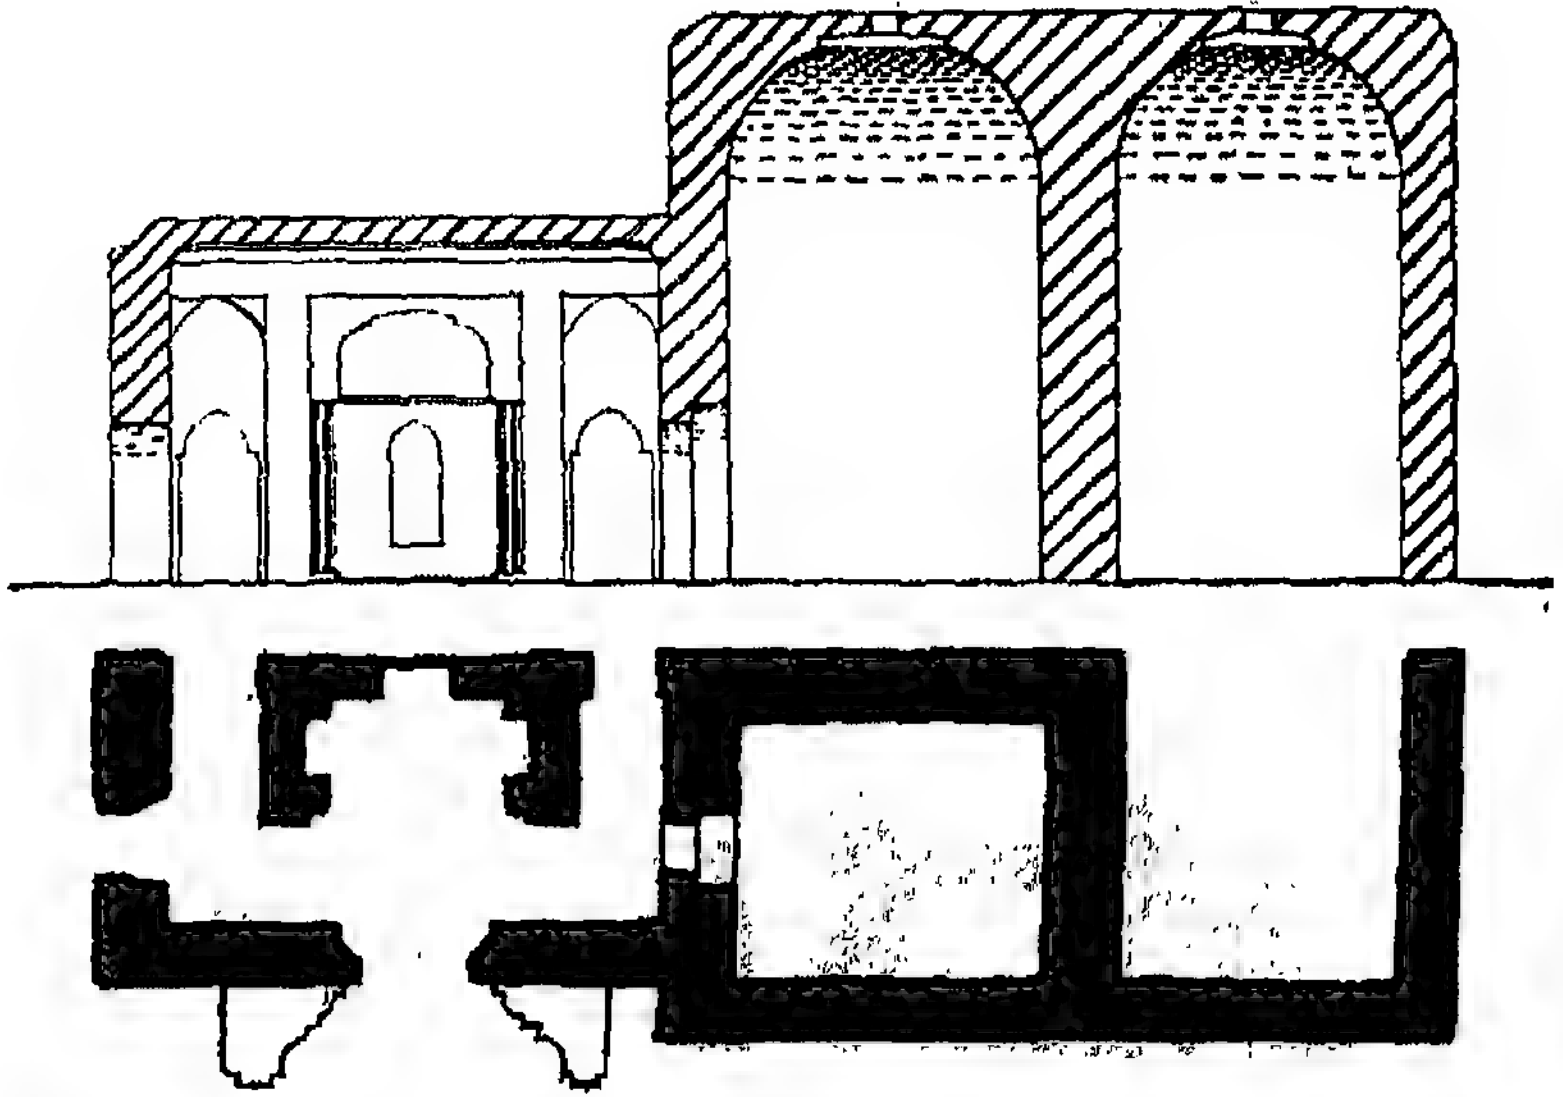
(شكل ٤) - مخطط ومقطع الأقسام القائمة  
في الزاوية الغربية الجنوبية

تقابل المابين (م) والقاعتين (ق ١ و ٢)  
من المخطط العام المدرج في الصفحة ٤

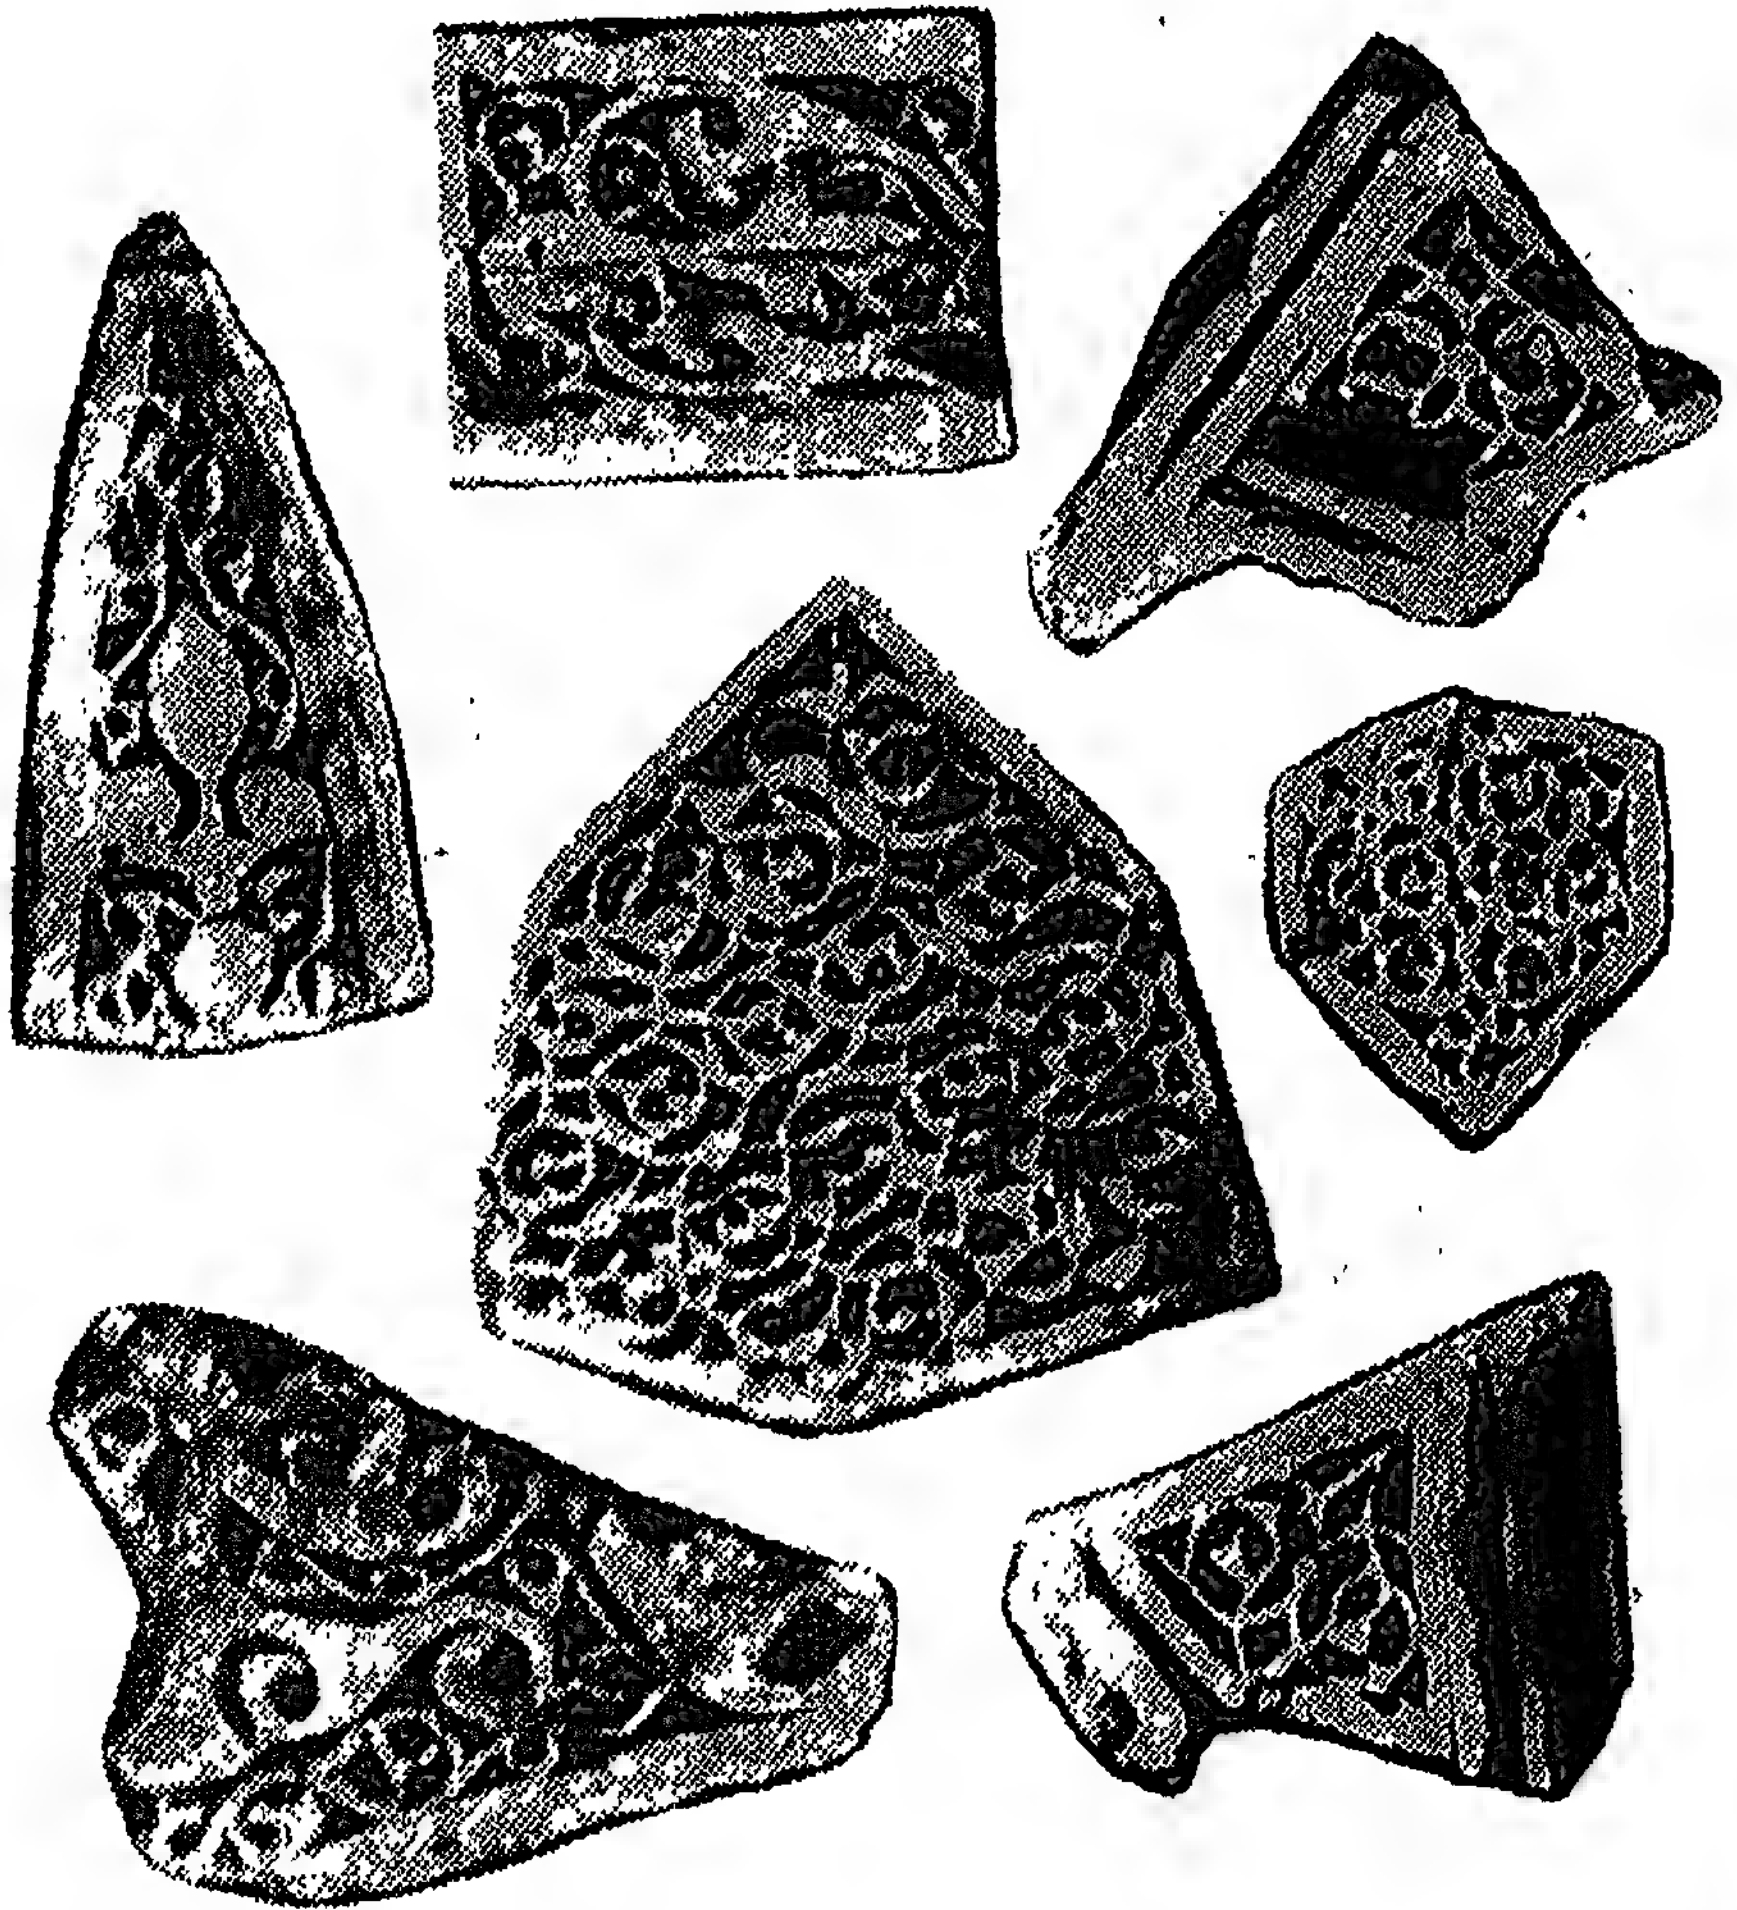
(شكل ٧) - نماذج من قطع الآجر الزخرفي

التي ظهرت من بين الانقاض

بنقوش خاصة • ان الصور المدرجة في الصفائف ٢٤ و ٢٥ و ٢٦ تجمع بعض النماذج من قطع الآجر المزخرف التي ظهرت من بين الانقاض ، وتكفي لاعطاء فكرة عامة عن كيفية تكوين الزخارف بواسطة مثل هذه القطع •

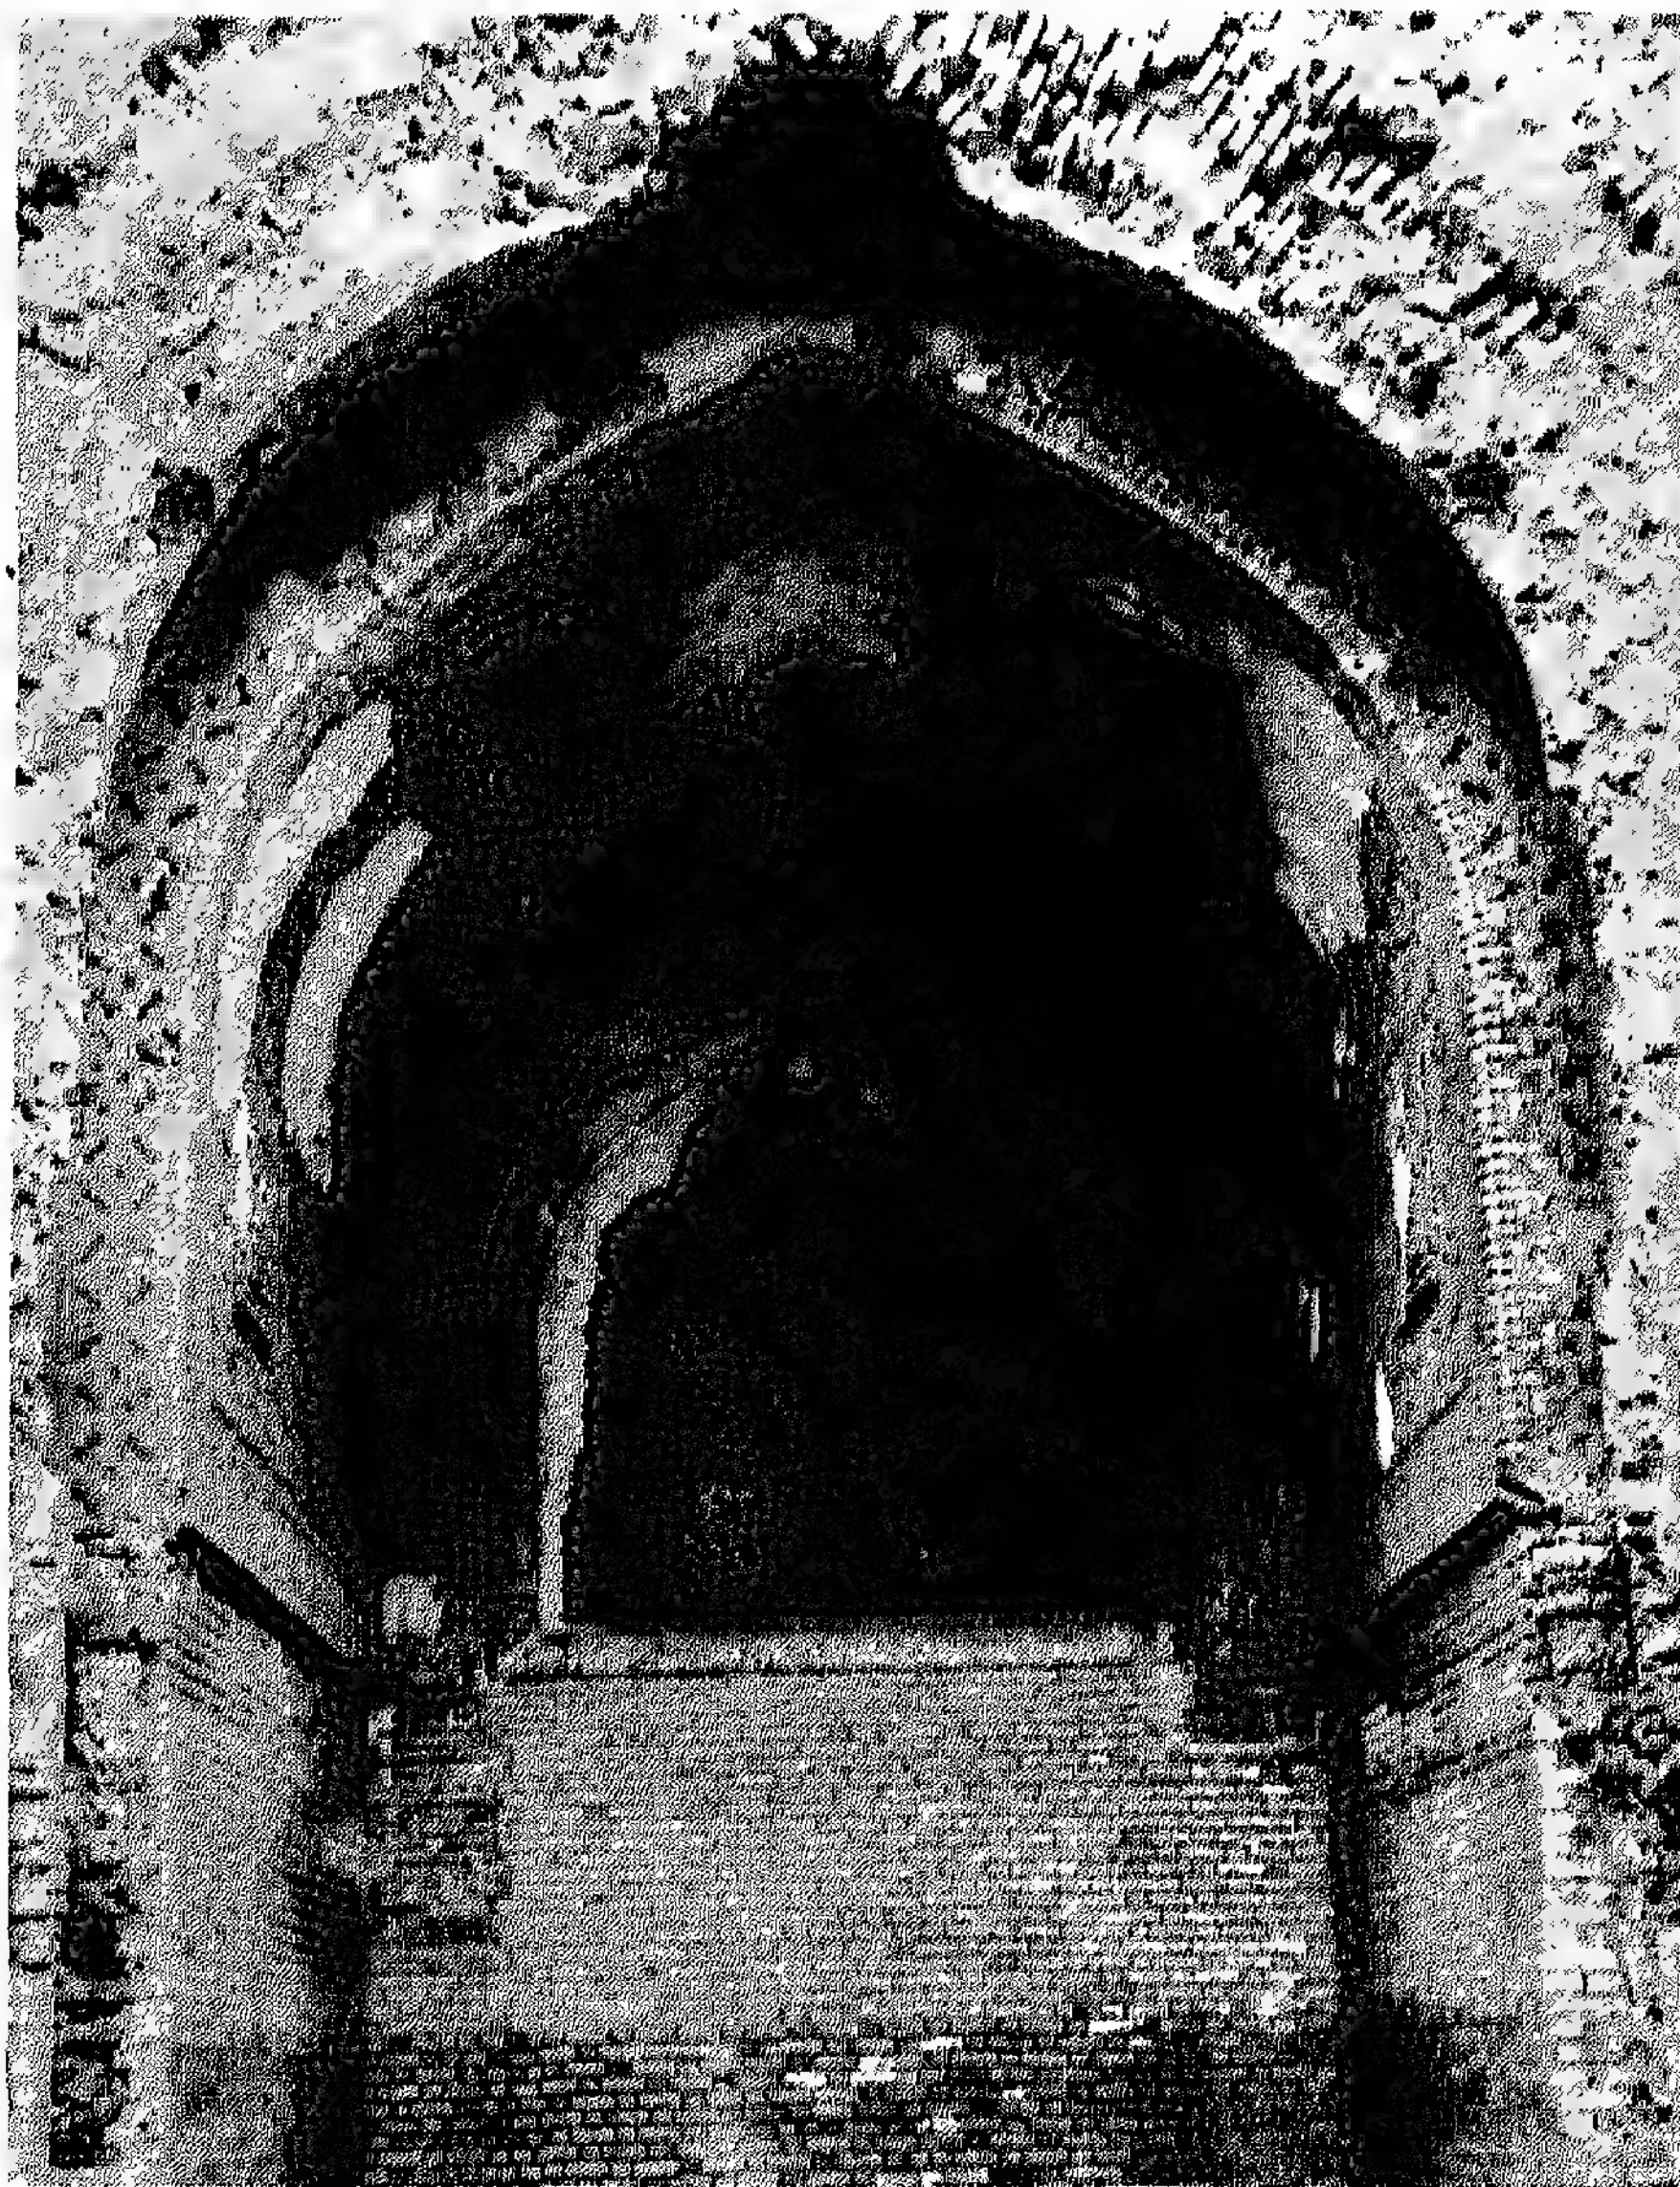
منظر عام للايوان  
Vue générale de l'Iwan.  
General view of the Iwan.

ان ابرز واهم اقسام القصر ، هو «الايوان» ، وهو بمثابة «قاعة كبيرة» مفتوحة من جهتها الامامية فتحة تامة . يبلغ عرض هذا الايوان نحو خمسة امتار ، وطوله ثمانية امتار ونصف ، واما سقفه البيضي ، فيرتفع عن الارض أكثر من تسعة امتار (لوحة ١ و ٢ و ٣) .

والقسم الاعلى من جدران هذا الايوان مستور بزخارف بديعة ، حتى اعلى السقف . غير ان القسم المنزخرف من الجدران يبرز عن اسفلها على شكل افريز جميل ، يبدأ من علو ثلاثة امتار ونصف .

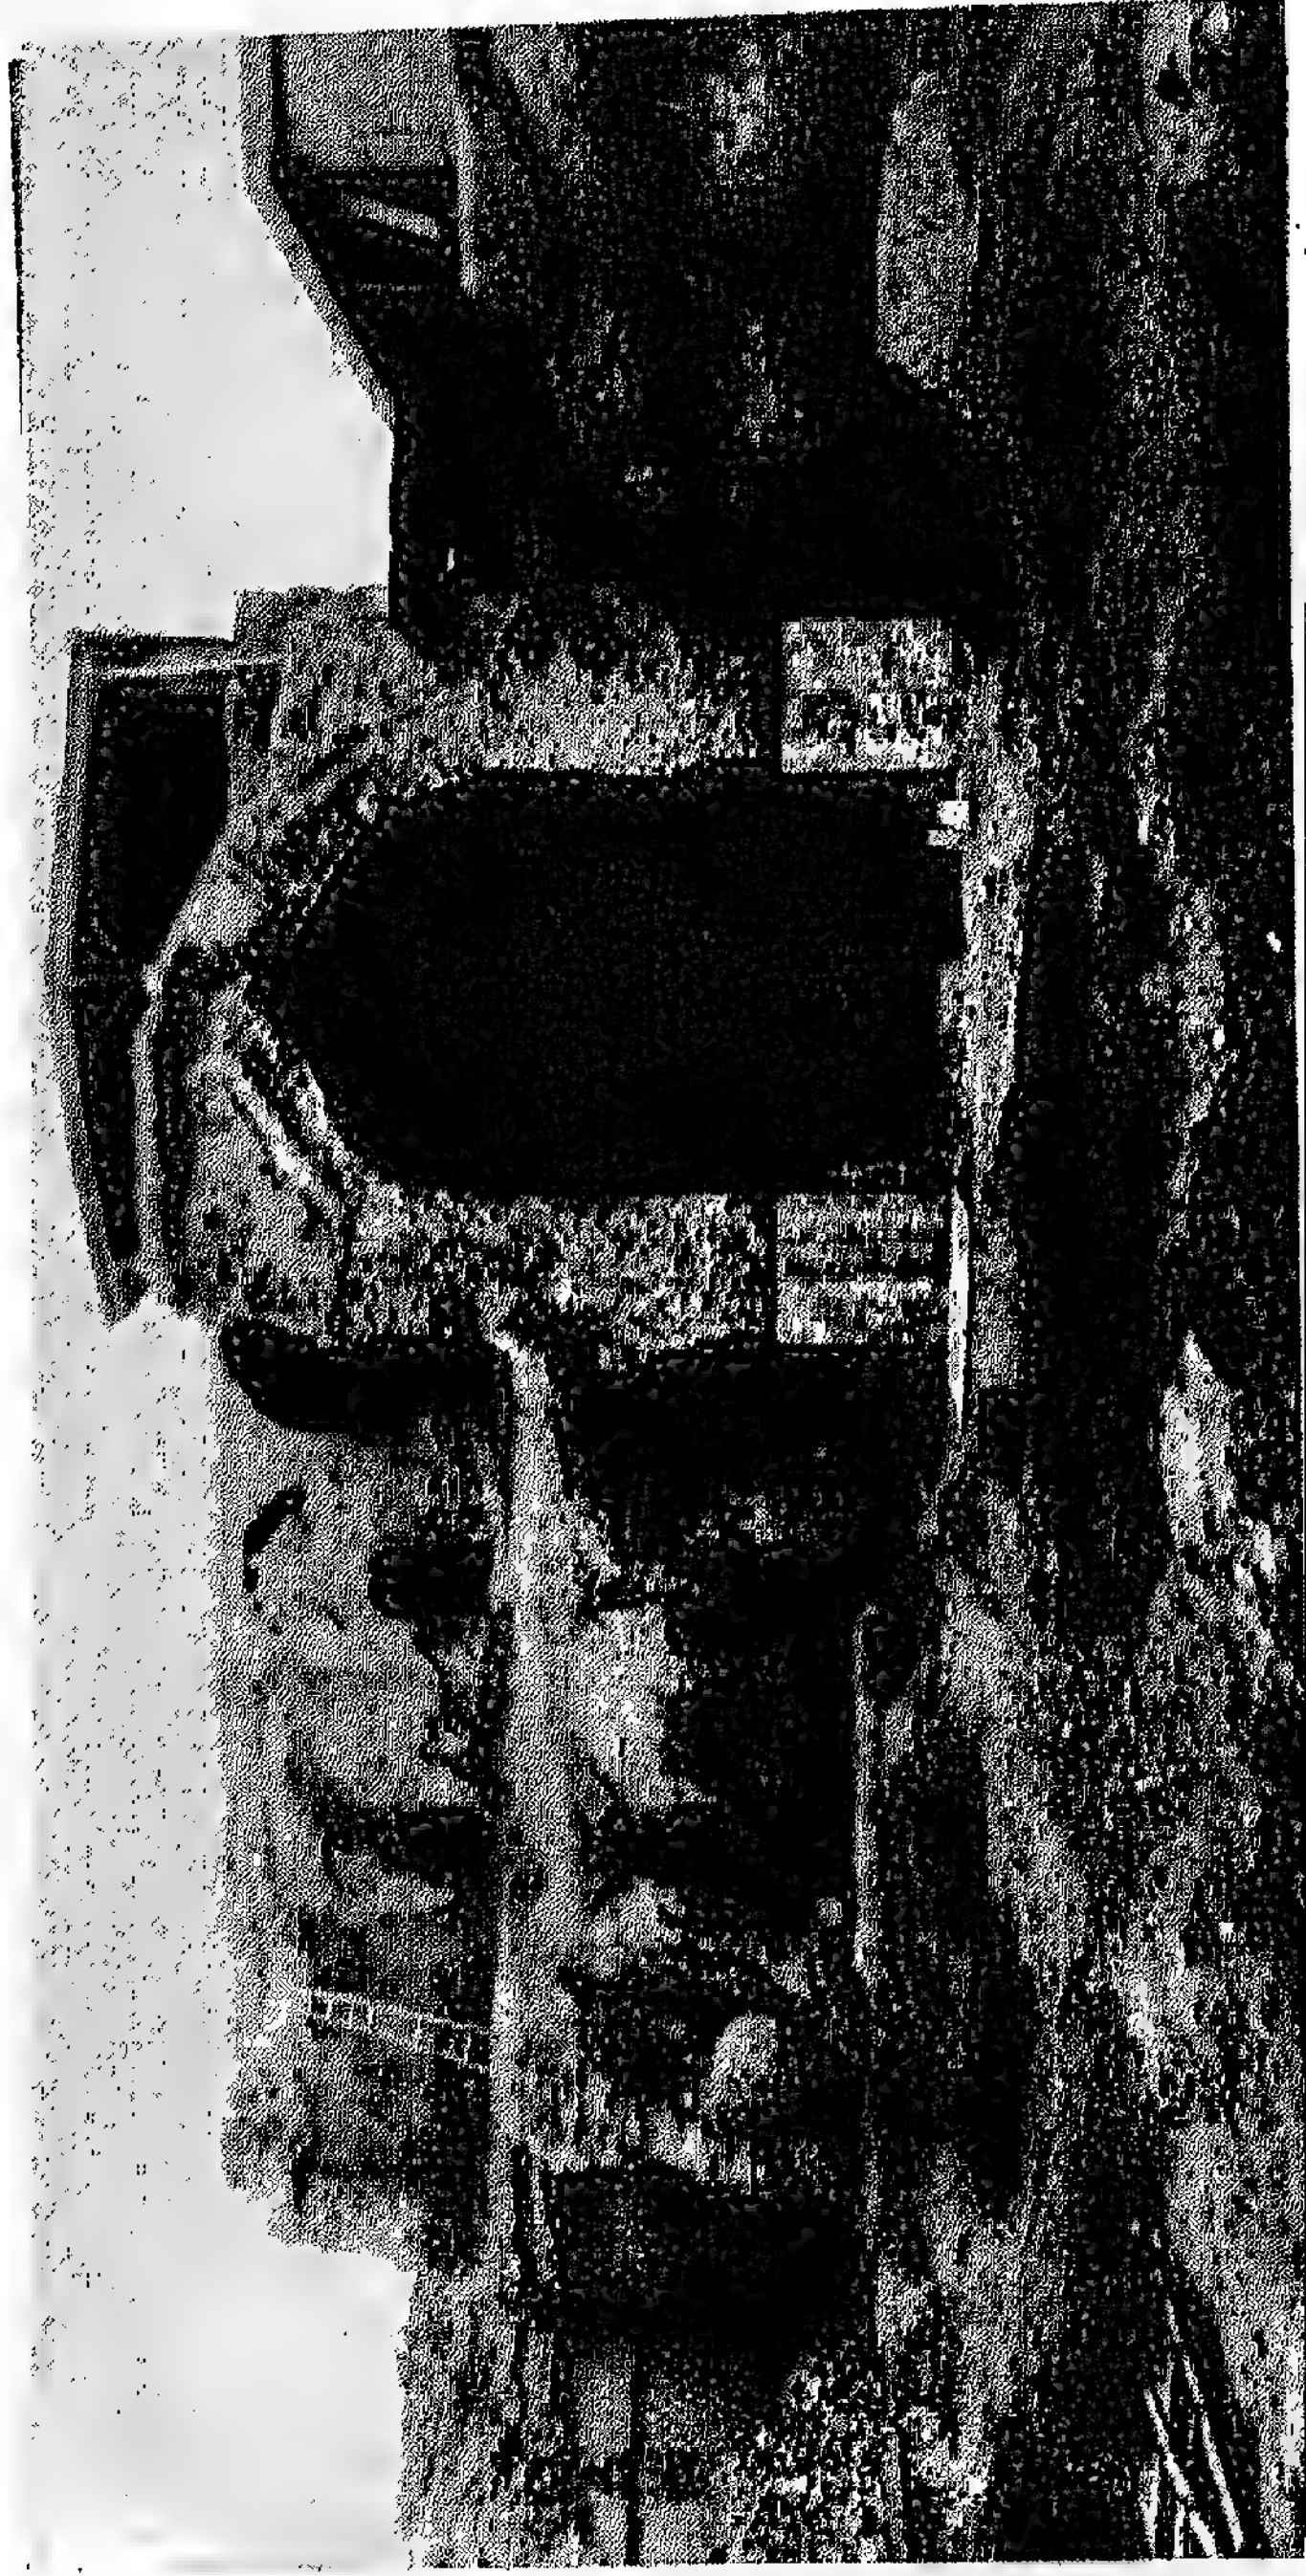
منظر مأخوذ بعد رفع المباني المستعدة ( الجبهة الشرقية )  
Vue prise après le dégagement (façade Est).  
View taken after the disengagement (eastern façade).

فقد هدمت دائرة الآثار جميع الاقسام المستحدثة في الدور الاخير . غير انها حافظت على البرج المستحكم ، لانها تأكدت من ان بنيته قديمة ايضا ، ولو كانت احدث من بناءة القصر . كما لاحظت انه مشيد بصورة مستقلة عن القصر ، دون ان يغير من تقسيماته واجزائه الاصلية شيئا .

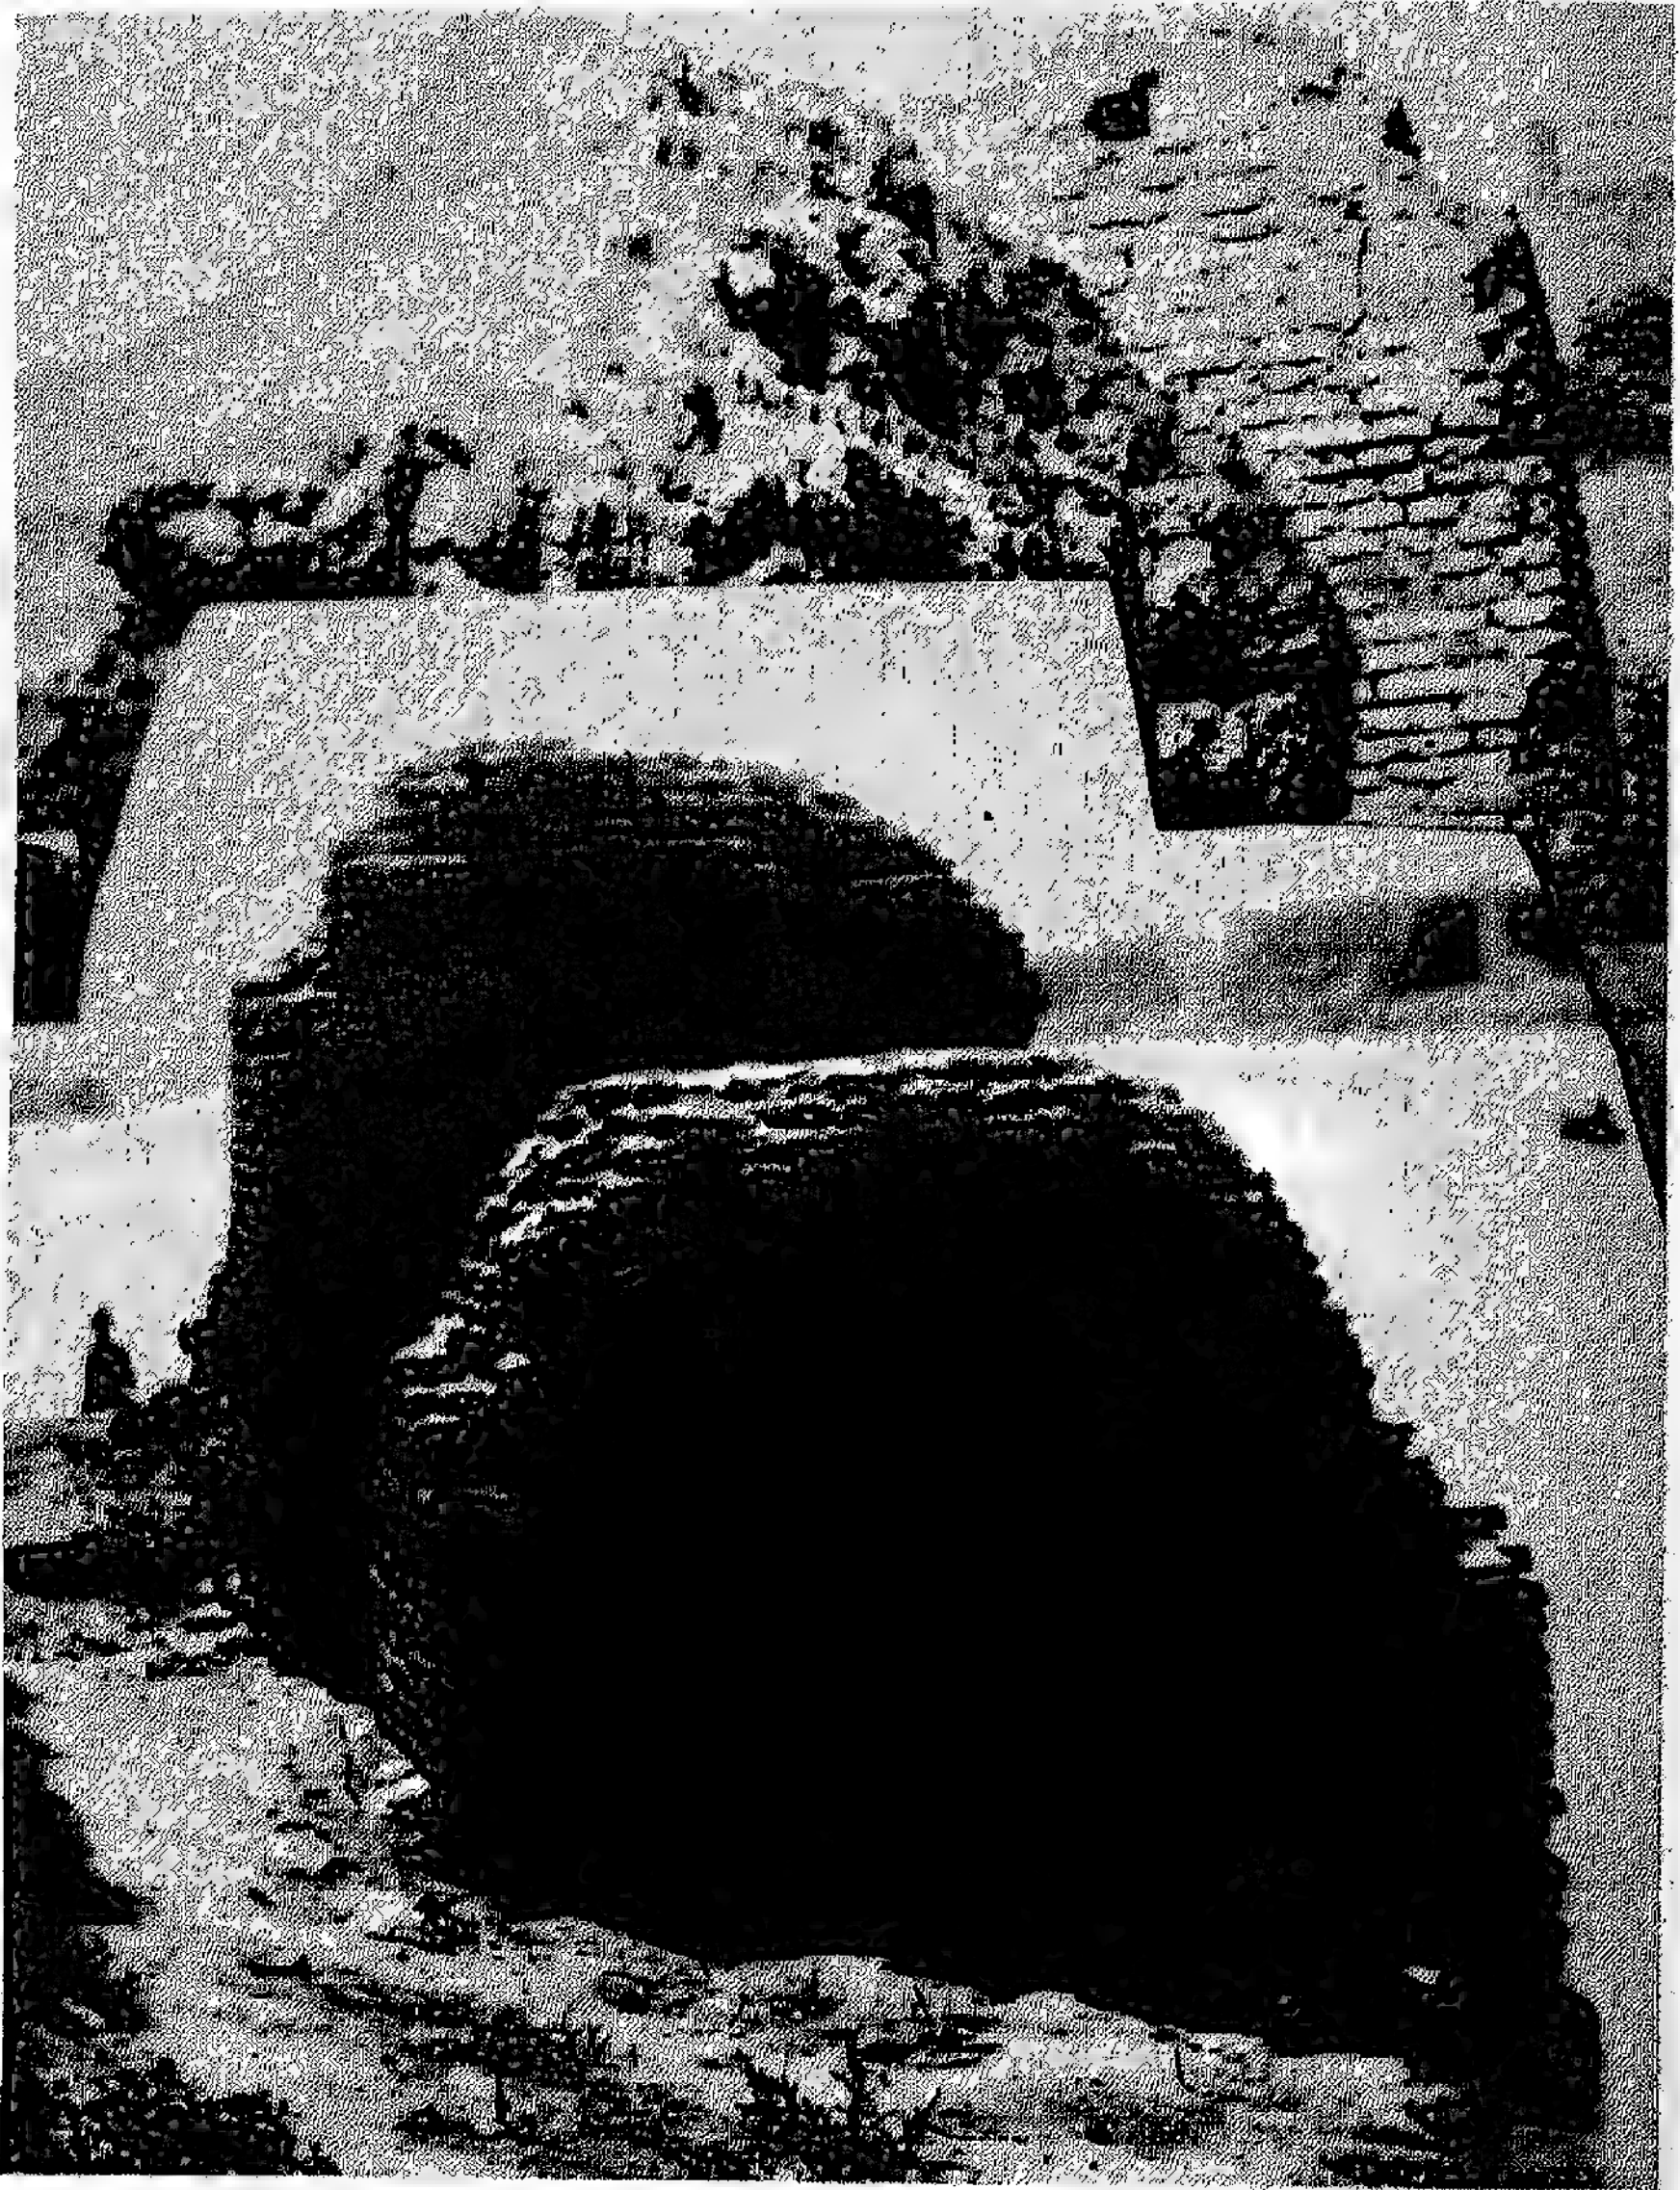
بقايا الميناء القديمة

Remains of the ancient quay.

ثانيا - يشاهد في الشط ، وقت القيظ ، في محاذاة مدخل القصر الذي بحثنا عنه ، انقاض مسناة قديمة ، تبعد عن المسناة الحالية نحو متر ونصف متر ، كما تبعد عن مدخل القصر نحو خمسين مترا .

قائمة في محلها ، مع فتحة منتظمة ، تدل على انها كانت محل النزول الى الشط والصعود منه (انظروا الى اللوحتين ٤١ و ٤٢) .
